BMW 1er (F20/21) /2er (F22/23) 07/2017-

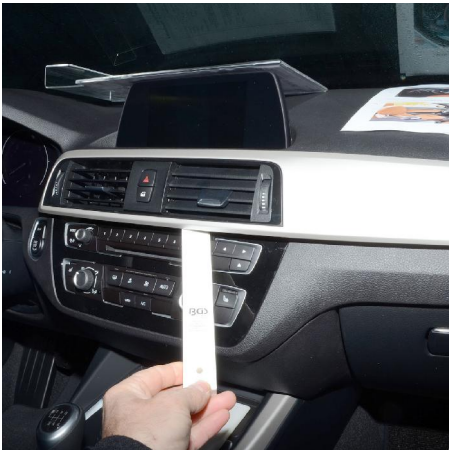
Verkleidung der Mittelkonsole demontieren
Bitte benutzen Sie nur ein Kunststoff-Werkzeug!

Remove cover of center console
Please use only plastic tools!

Démontez la couverture de la console centrale du véhicule
Veuillez n'utiliser qu'un outil de matière plastique

Desmóntese el revestimiento de la consola central
Use sólo herramientas de plástico!

Bekleding van middenconsole demonteren
Alleen plastic gereedschap gebruiken alstublieft!

Tapicerke srodkowej konsoli zdemontuj
Prosze uzywac tylko narzedzi z tworzywa sztucznego.

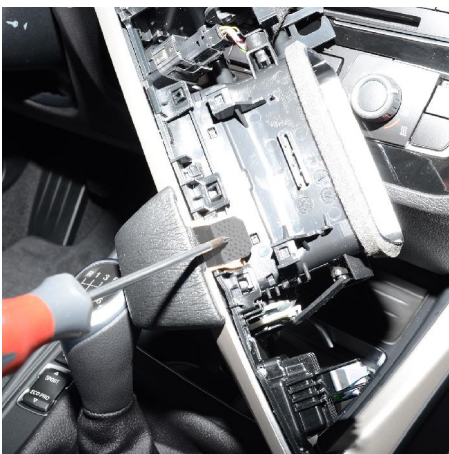
Konsole auf die Verkleidung setzen
Beiliegende Schraube in das obere Blech eindrehen

Put console onto covering
Install enclosed screw into upper metal plate

Posez la console sur la couverture
Vissez la vis ci-jointe dans la tôle supérieure

Coloque la consola encima del revestimiento
Instale el tornillo adjunto en la chapa superior

Console op de bekleding zetten
Bijgeleverde schroef in de bovenste metalen plaat draaien

Konsole na tapicerke wloz
Zalachona srube w gorna blaszke wkrecic

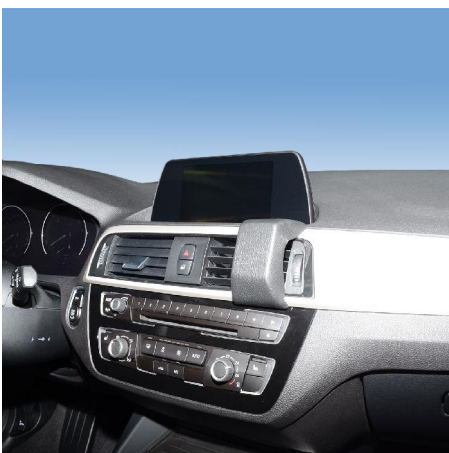
Verkleidung mit der Konsole wieder montieren

Reinstall cover together with console

Réinstallez le revêtement avec la console

Reinstale el revestimiento junto con la consola

Oslone z konsola ponownie zamontowac
