Art.-Nr.: 250565
item#

Chevrolet Spark 2010

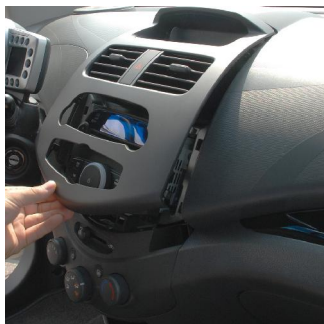
Verkleidung des Radios und der Lüftung entfernen
Bitte benutzen Sie nur ein Kunststoff-Werkzeug!

Remove radio cover and ventilation cover
Please use only plastic tools!

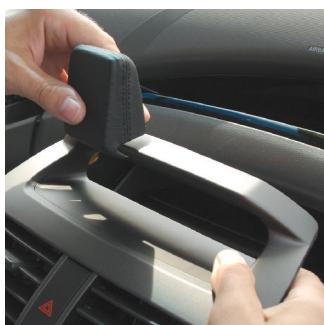
Konsole wie abgebildet positionieren

Position console as illustrated

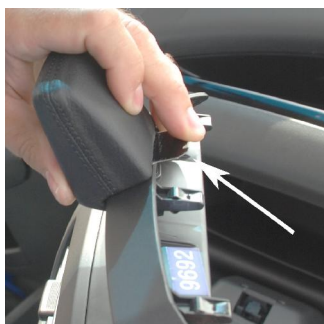
Blech umbiegen

Bend metal plate

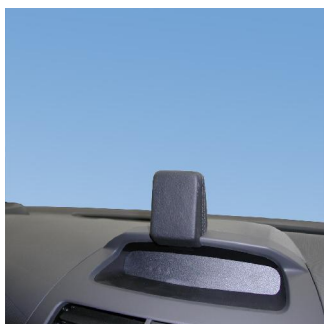
Alle Bauteile wieder montieren

To remount all component parts

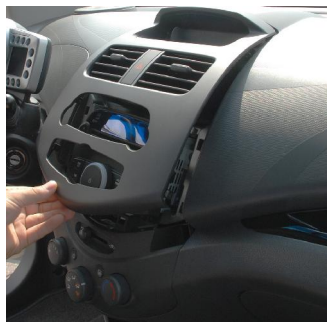
Démontez la couverture de l'autoradio et de l'aération
Veuillez n'utiliser qu'un outil de matière plastique

Desmóntese el revestimiento de la radio y de la ventilación
Use sólo herramientas de plástico!

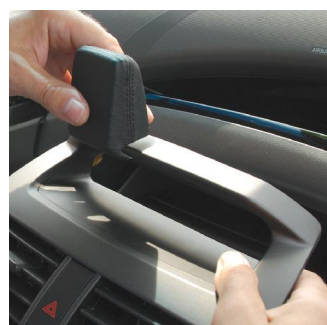
Positionnez la console comme illustré

Posicione la consola como mostrado

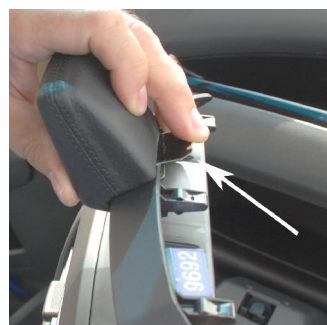
Tordez la tôle

Tuerza la chapa

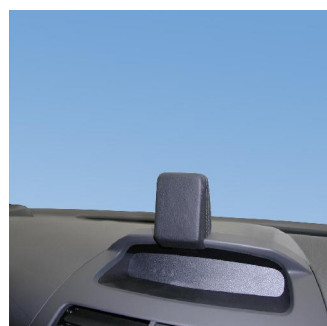
Remontez les éléments de construction

Remonte todos partes de construcción

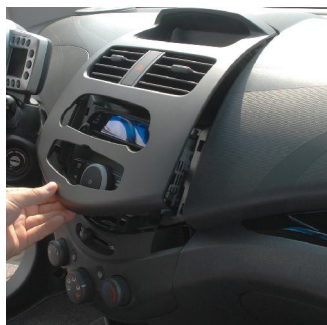
Bekleding van de radio en de ventilatie verwijderen
Alleen plastic gereedschap gebruiken alstublieft!

Kieszen radia i ramki wentylacji zdemontowac
Prosze uzywac tylko narzedzi z tworzywa sztucznego.

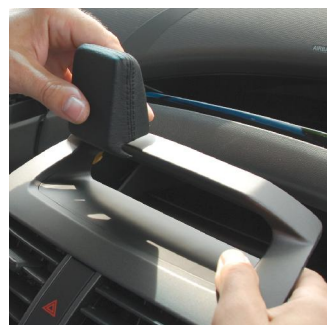
Konsole zoals afgebeeld positioneren

Uchwyt umiescic jak na przedstawionym zdjeciu.

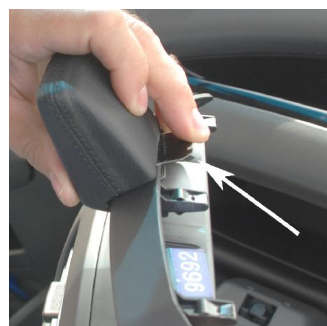
Metalen plaat ombuigen

Blaszke zagiac

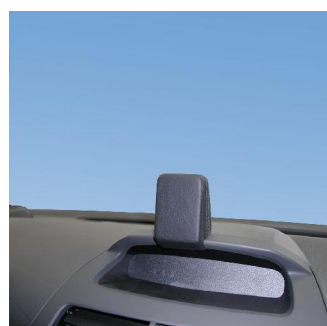
Remonte todos partes de construcción

Wszystkie elementy ponownie zamontowac
