r.LiNK-Interface

771324-1023

**Rückfahrkameraeingang
für Navigationssysteme
Volkswagen RNS510, RNS315,
RNS810 und Radio RCD510
Skoda Columbus und Radio Bolero
Seat Trinax**

Nur für Fahrzeuge OHNE Werks-Rückfahrkamera

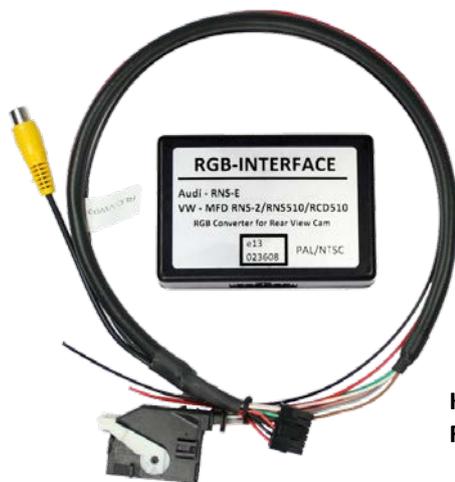
Interface-Box
RLC-M02
HW _____ SW _____

Kabelsatz
RLC-VW03

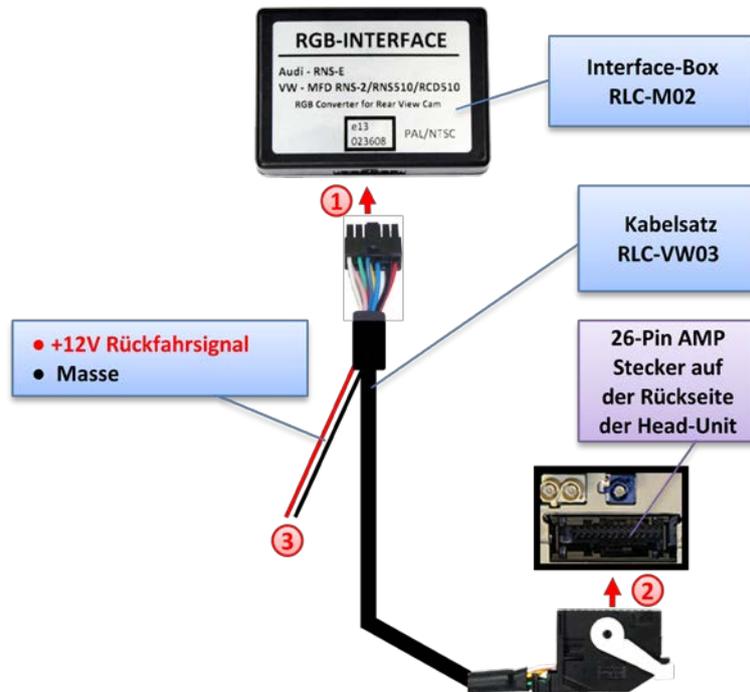
3.1. Verbindungen Interface-Box, Kabelsatz und Head-Unit

- ① Kabelsatz RLC-VW03 mit 12-Pin Molex der Interface-Box RLC-M02 verbinden.
- ② Die 26-Pin AMP-Buchse des RLC-VW03 mit dem 26-Pin AMP-Stecker der Head-Unit verbinden.
- ③ Das rote Kabel des Kabelsatzes RLC-VW03 an +12V Rückfahrsignal (wir empfehlen den Anschluss mit einem Lastrelais durchzuführen, um Störungen zu vermeiden) und das schwarze Kabel des Kabelsatzes RLC-VW03 mit Masse verbinden.

Hinweis: Wenn der 26-Pin AMP-Stecker der Head-Unit bereits belegt ist, hat das Fahrzeug wahrscheinlich eine Werks-Rückfahrkamera oder einen Werks-TV-Tuner verbaut. Im Falle eines verbauten Werks-TV-Tuners muss dieser deinstalliert werden: die 26-Pin AMP-Buchse des Fahrzeug-Kabelbaums abstecken und alle Kabel vom Werks-TV-Tuner abstecken. Im Falle einer Werks-Rückfahrkamera ist dies das falsche Produkt, bitte für Support anrufen.

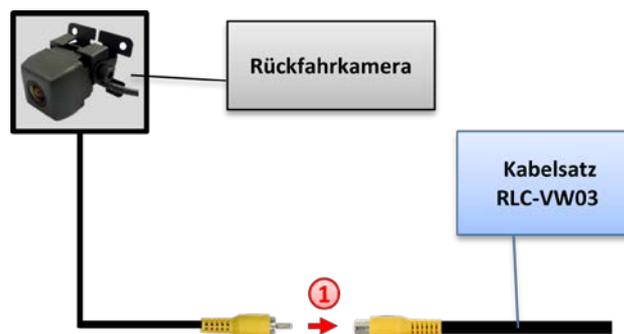
3.2. Verbindung zur After-Market Rückfahrkamera

- ① Den Video-Cinch der After-Market-Rückfahrkamera mit der Cinch-Buchse des Kabelsatzes RLC-VW03 verbinden.

Das RNS510 Navigationssystem hat keine automatische PAL/NTSC Umschaltung. NTSC muss manuell im Navigationsmenü eingestellt werden!
